Lundaból Rekstrarskoðun 3 mars 2021

Skoðun 26.Feb

Skoðun gerð af þóri

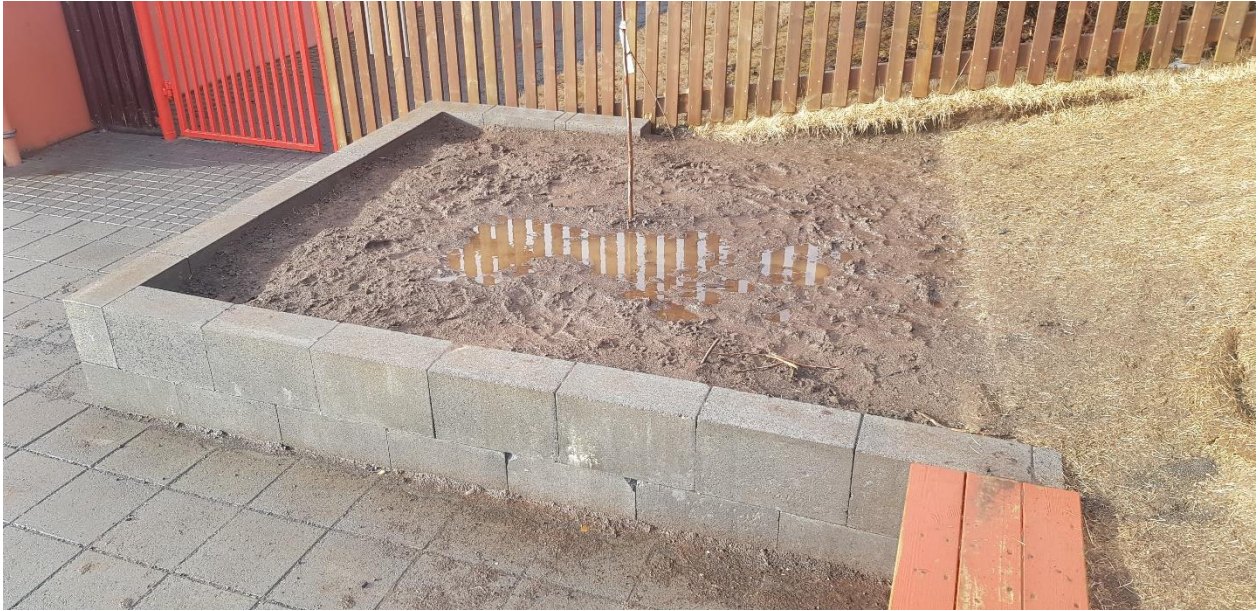
Hér er lengdin á milli burðarstoða mikil . Bekkurinn svignar of mikið. Útbúa þarf styrkingu .

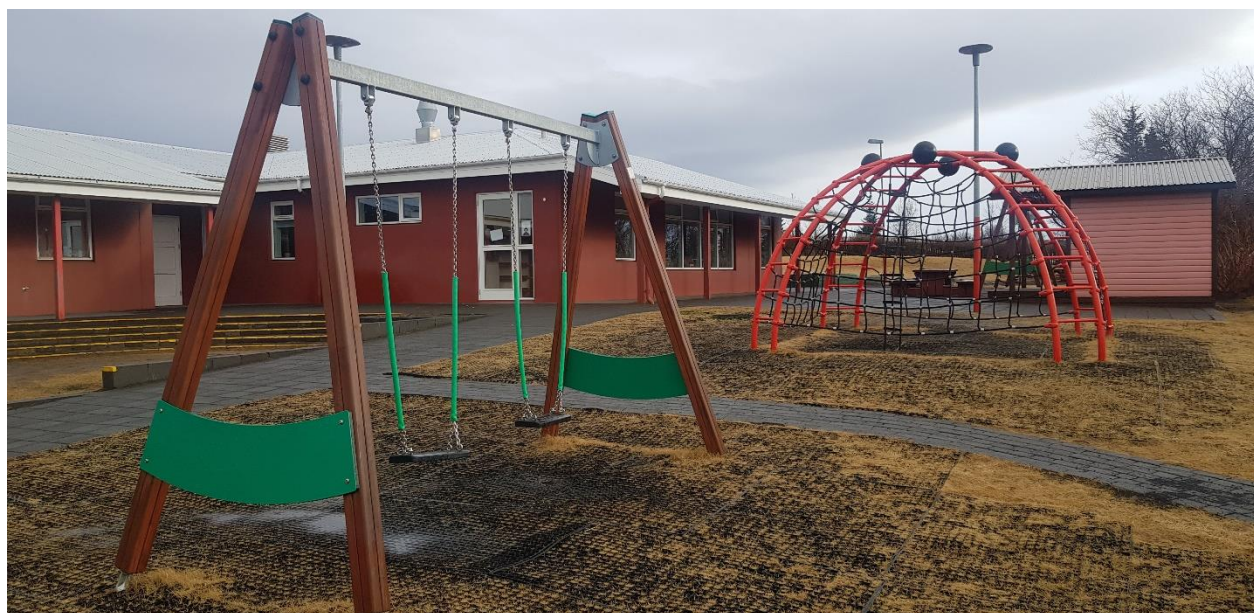
Bæta þarf gúmmígrasmottum inní klifurgrindina þar sem börn hanga oft með höfuðið niðu

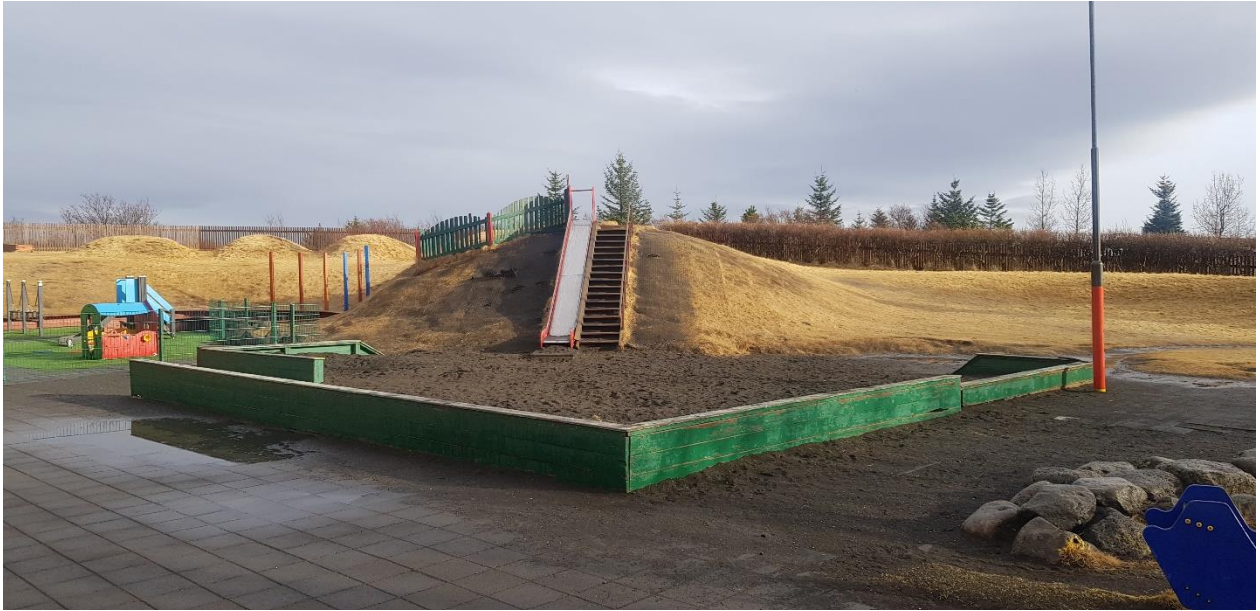
Bolti farinn .

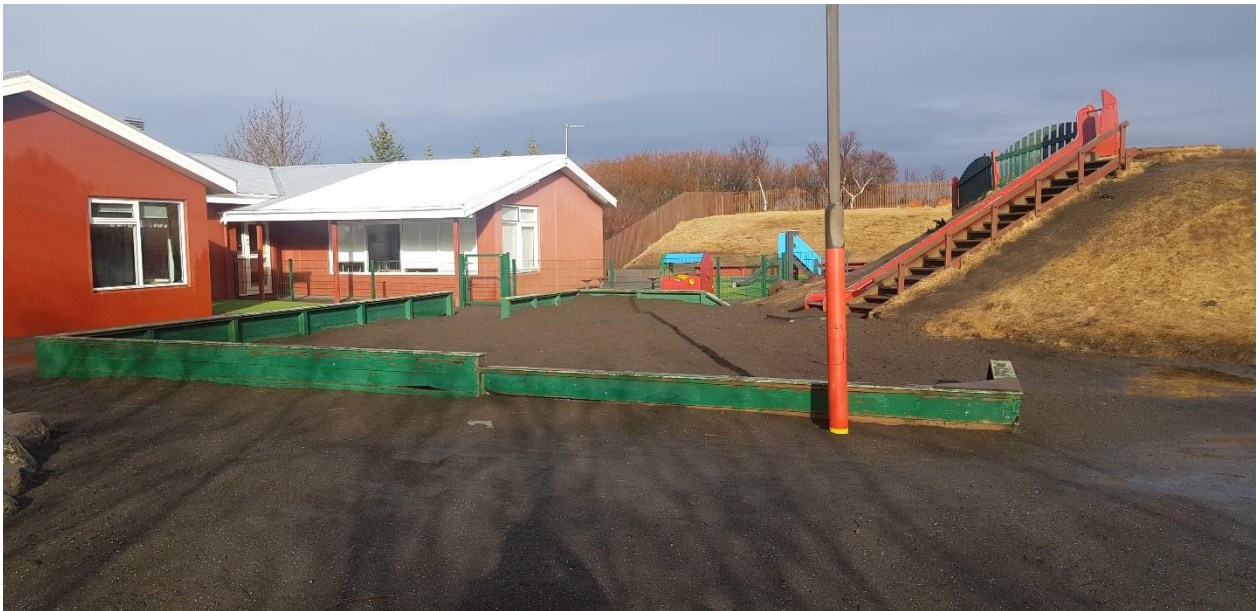
Fúinn sandkassi verður endurnýjaður í sumar.

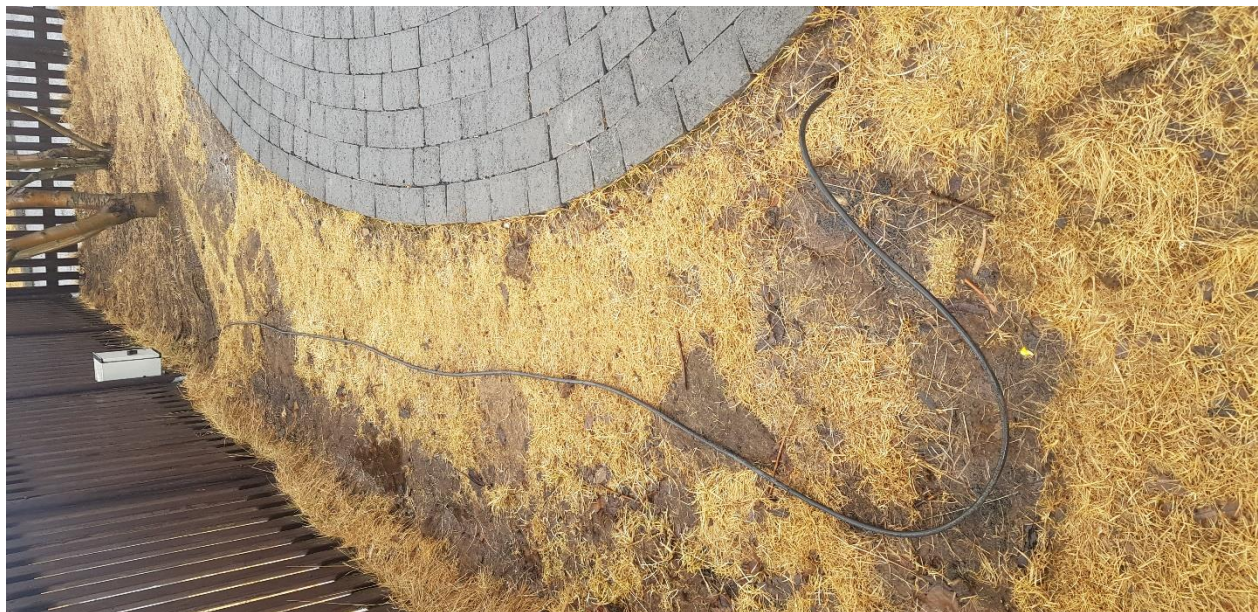
Rafmagnssnúra á yfirborði . þarf að skoða.

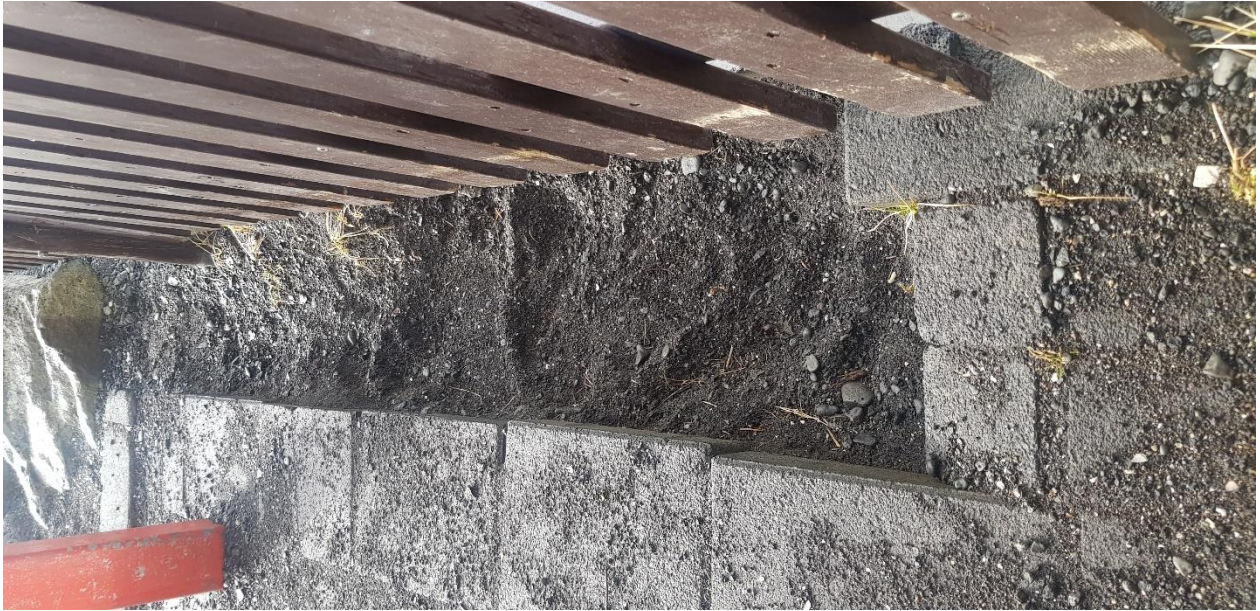
Mála þarf súlur

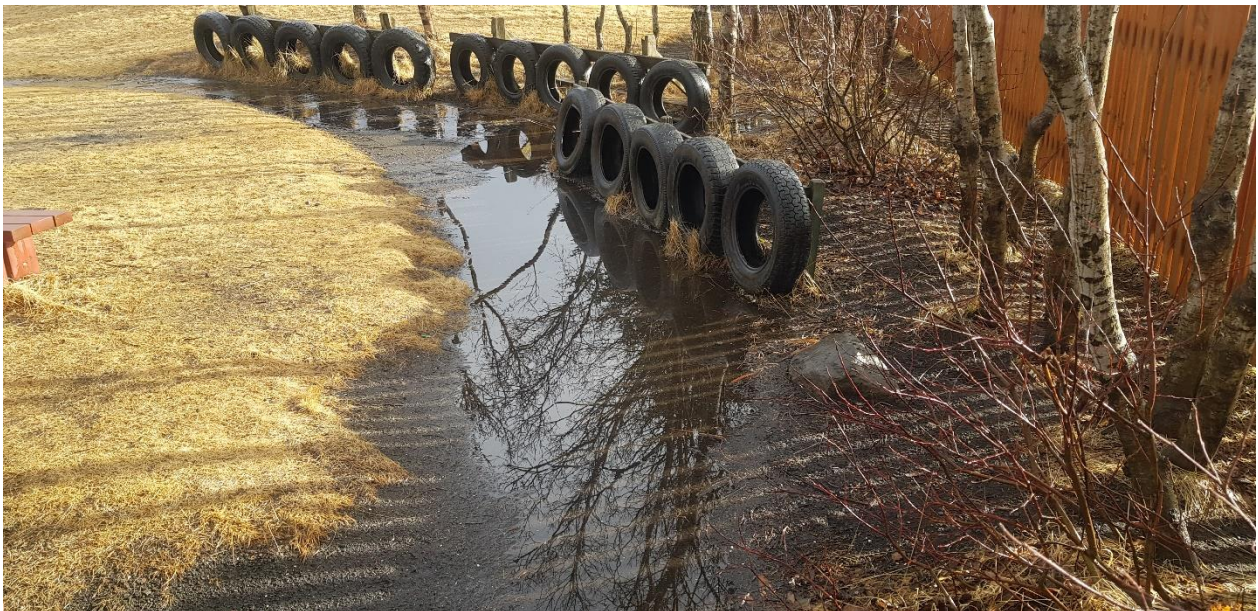
Viðkvæmt undirlag þegar vörubílar eða þungavinnuvélar koma inn á lóðina.

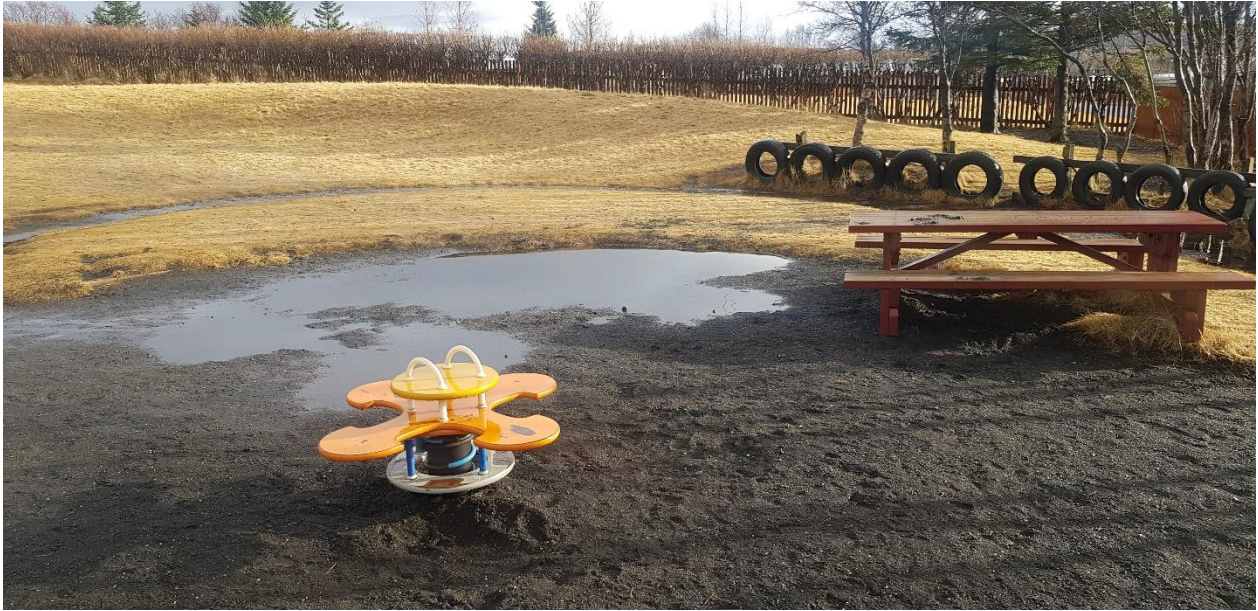
Pollamyndun á lóð

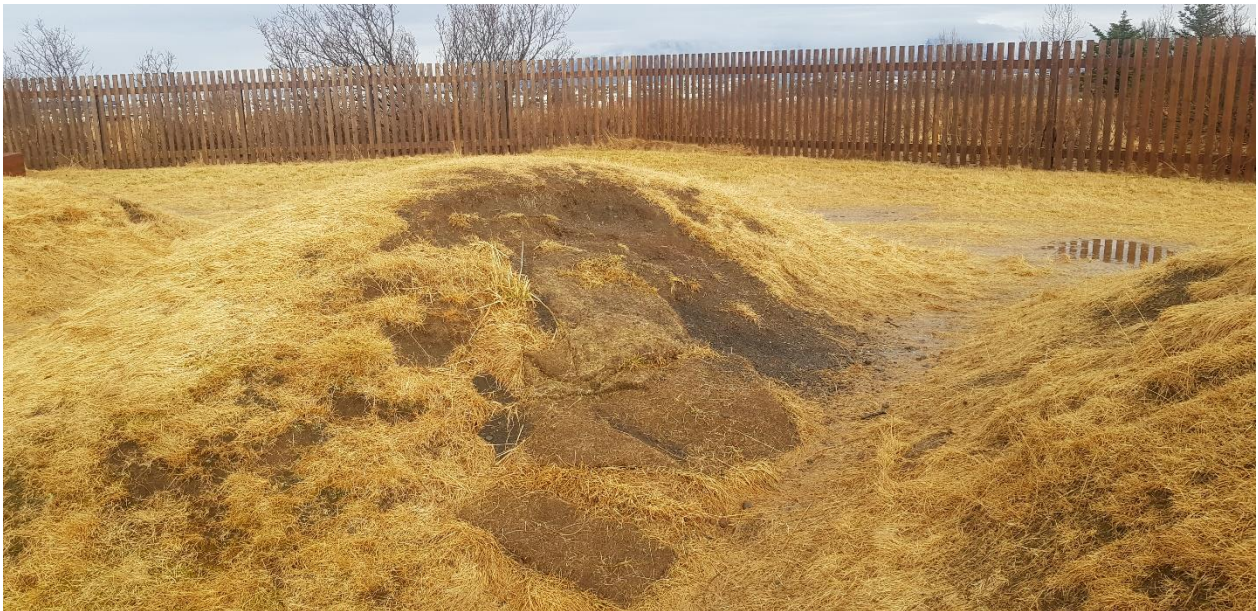
Pollurinn er þar sem fúni kofinn stóð.

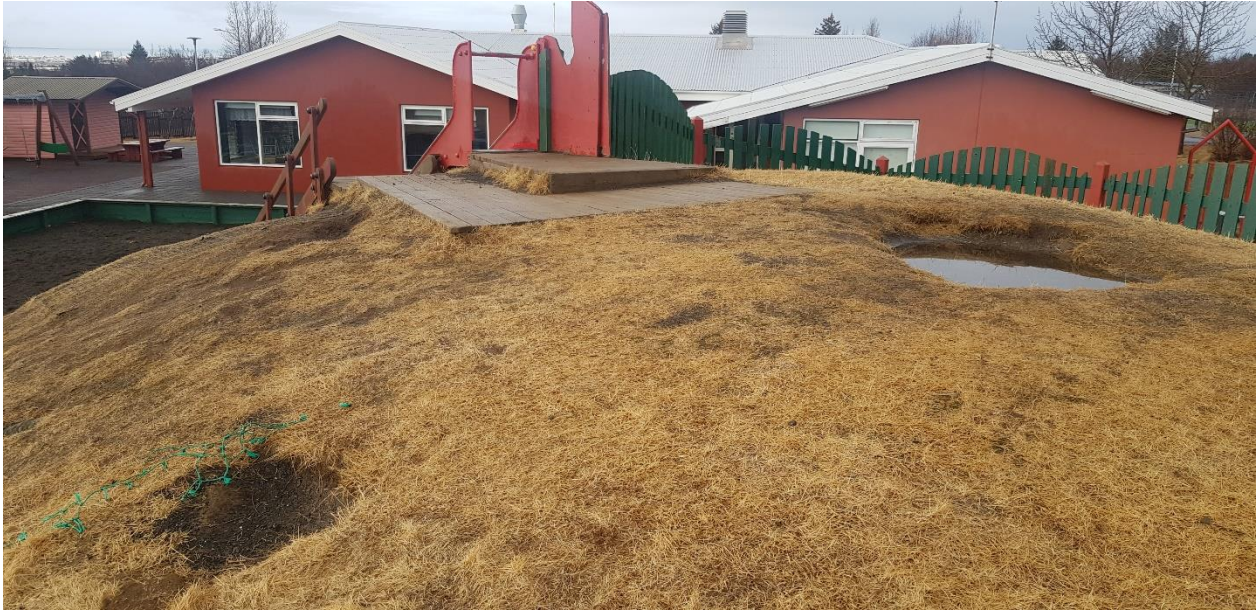
Torfið flettist af .Pollar á efri mynd

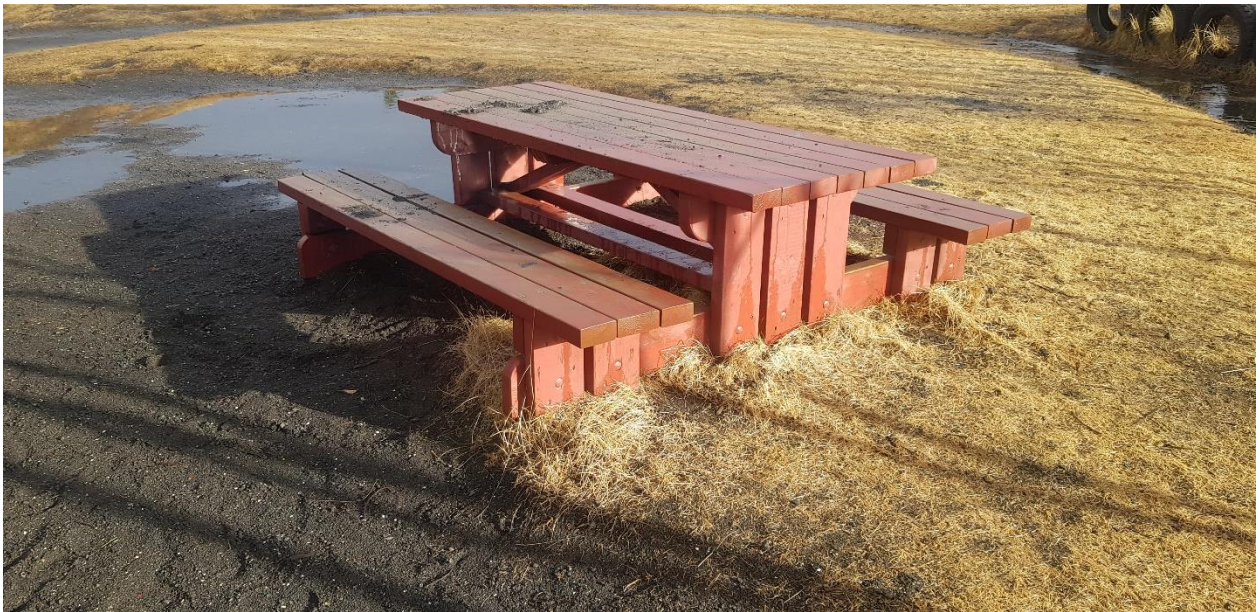
Holur og vatn

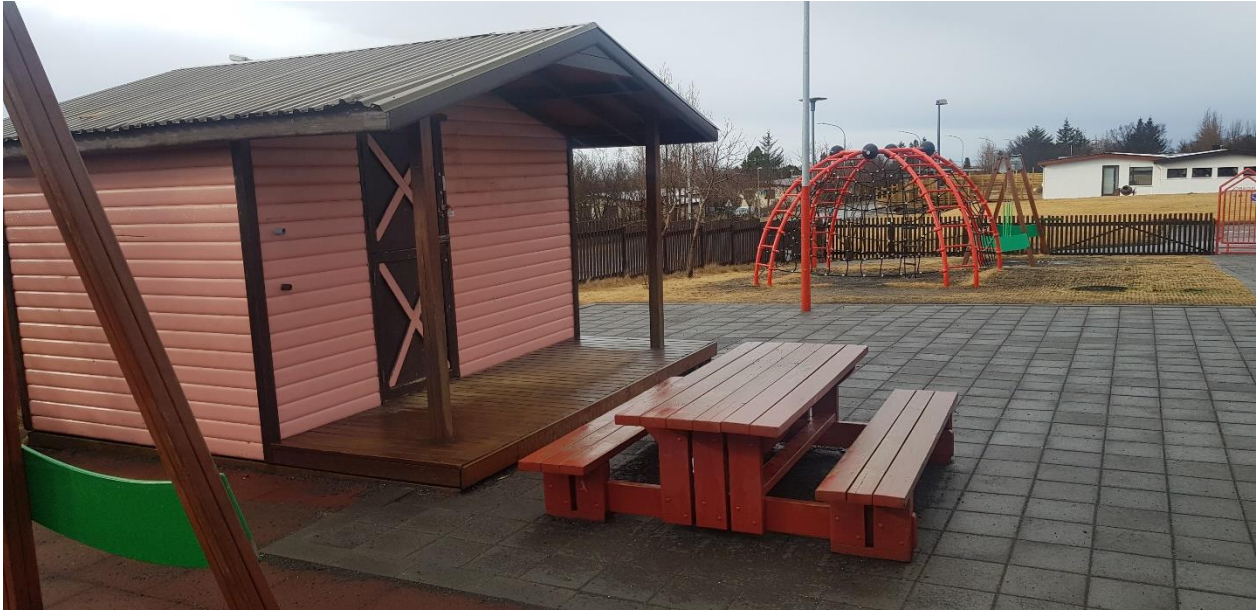
Laust borð

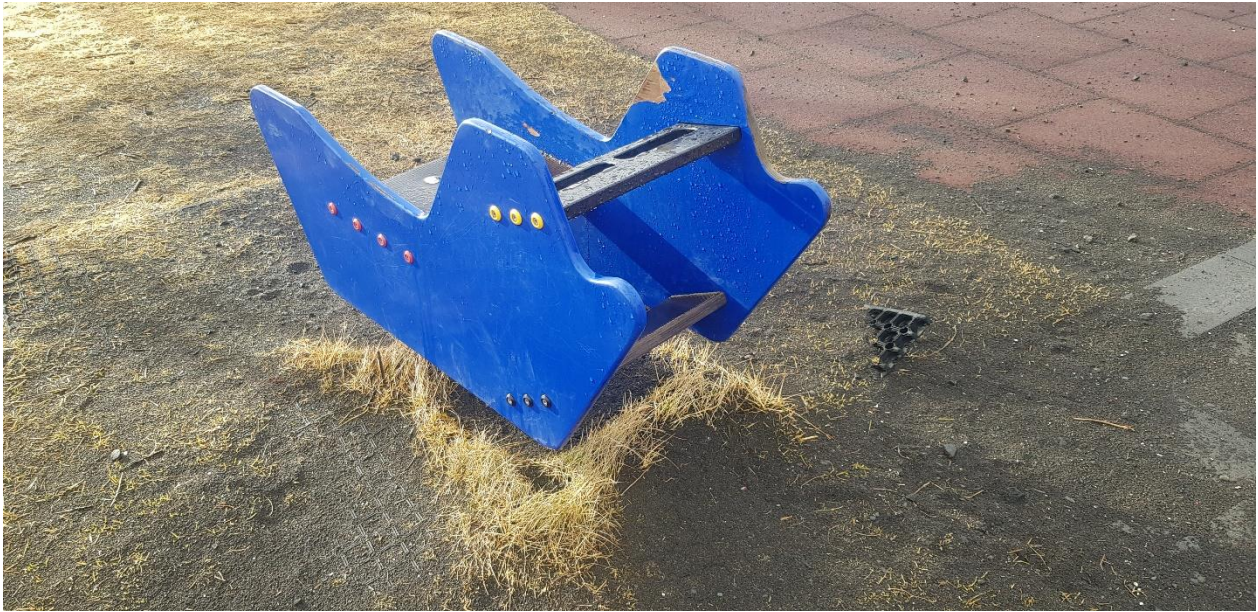
Gormatæki viðhald.

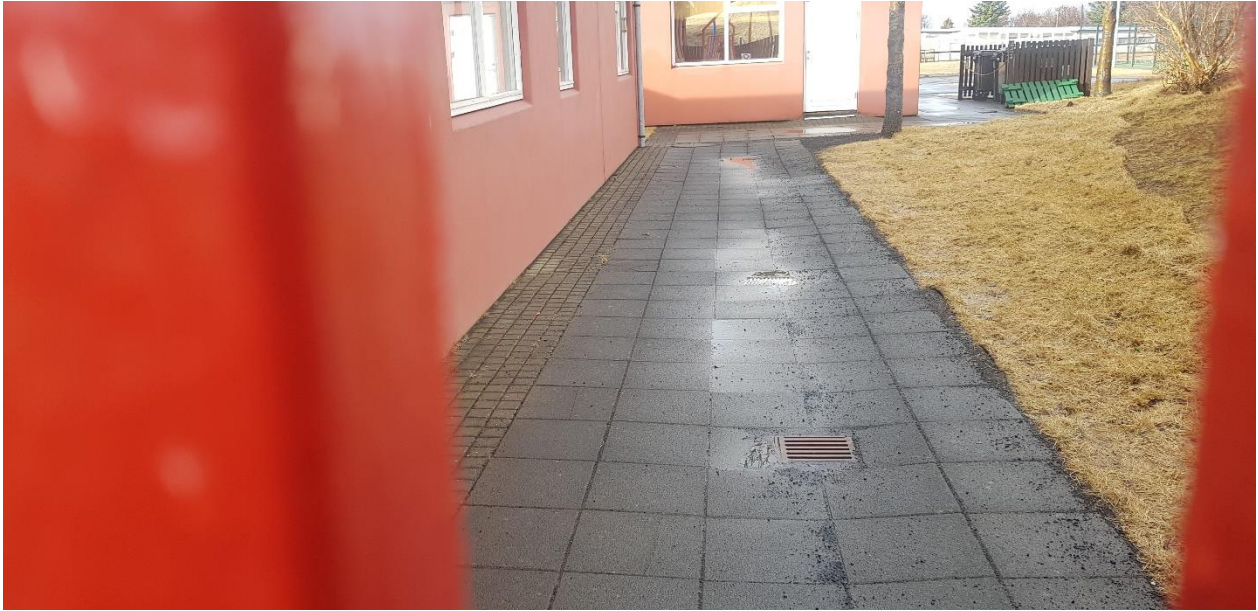
Laga undir gormatækinu.
